**LAUDO TÉCNICO – INVENTÁRIO, DIAGNÓSTICO E ANÁLISE DE RISCO DA
ARBORIZAÇÃO *Campus Alegre***

RELATÓRIO DE INVENTÁRIO E DIAGNÓSTICO DA ARBORIZAÇÃO DA UFES - ALEGRE

Data da avaliação: 29/08/2023

Local: Universidade Federal do Espírito Santo- UFES- Campos Alegre
Alto Universitário, S/N - Guararema, Alegre - ES, 29500-000

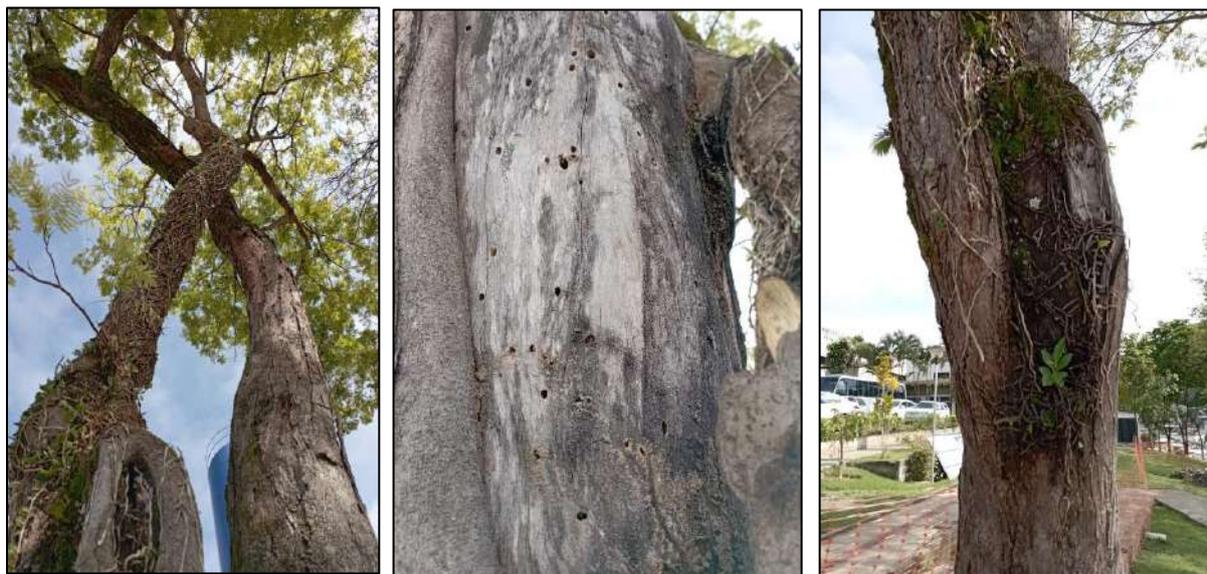
A primeira árvore avaliada é um indivíduo bem estabelecido com flores e sementes, consta com DAP de 39,80 cm e classe de altura grande com mais 10 metros. O indivíduo em questão, apresenta um estado fitossanitário de vigor médio, com uma copa de densidade normal e tamanho mediano e apresenta sinais de danos no tronco, como rachaduras, fendas, brocas, cupins e trepadeiras. Apresenta sinais de poda eficaz, porém incorreta. É uma árvore com possível risco de falha de alta consequência, **recomenda-se o seu monitoramento por estar em um local de circulação de carros e pessoas.** Não há necessidade de manejo imediato.

Árvore 1 – Visão da copa, dados de brocas e trepadeiras

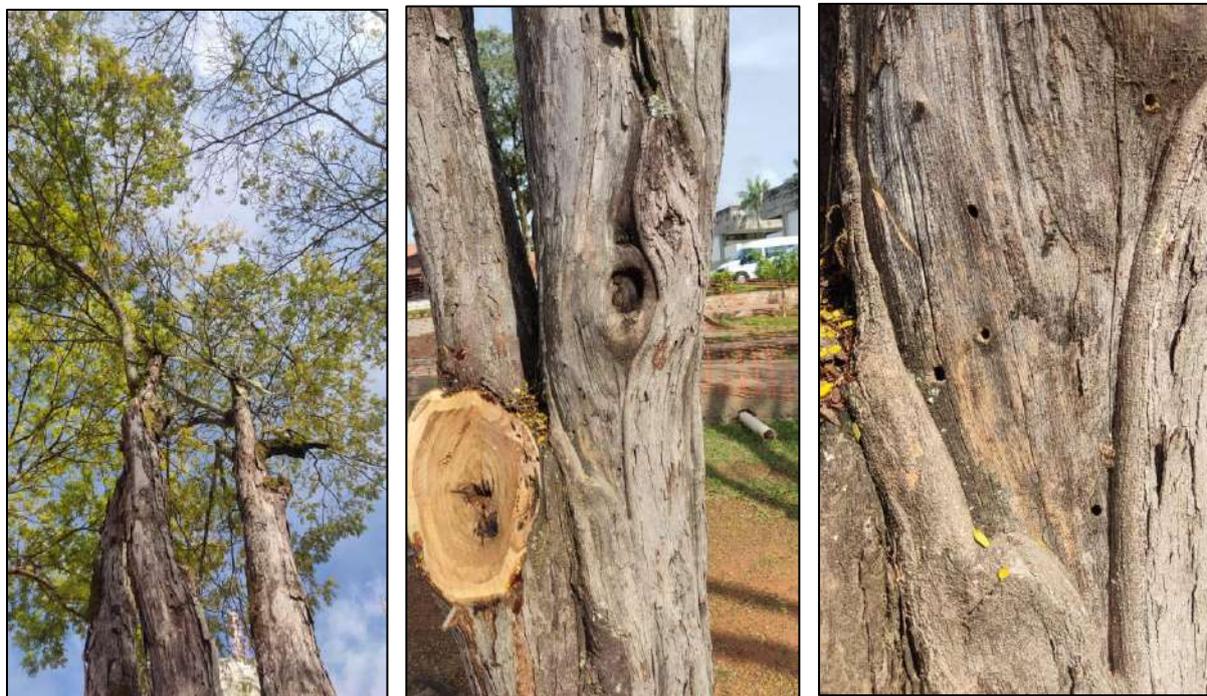
O segundo indivíduo avaliado possui porte grande, superior a 10 metros com DAP de 41,1 cm, possuindo grau de estabilidade e apresentando apenas folhagem com queda acentuada e baixa densidade de copa. A árvore apresenta vigor fitossanitário baixo com presença de brocas, cupins, formigas, trepadeiras, fendas e rachaduras. Foi realizado uma poda assim como nas demais, de forma eficaz, porém incorreta o que pode ter prejudicado ainda mais o indivíduo. Sua probabilidade de falha foi classificada como provável e com alta consequência de queda, pois a mesma está localizada do alto universitário com a presença constante de pessoas e carros transitando pelo local, além do possível dano na rede elétrica do campus. **Portanto, sugere-se a supressão da árvore número 2 tomando como base as características levantadas em campo.**

Árvore 2 – Visão da copa, fendas, poda incorreta e brocas.

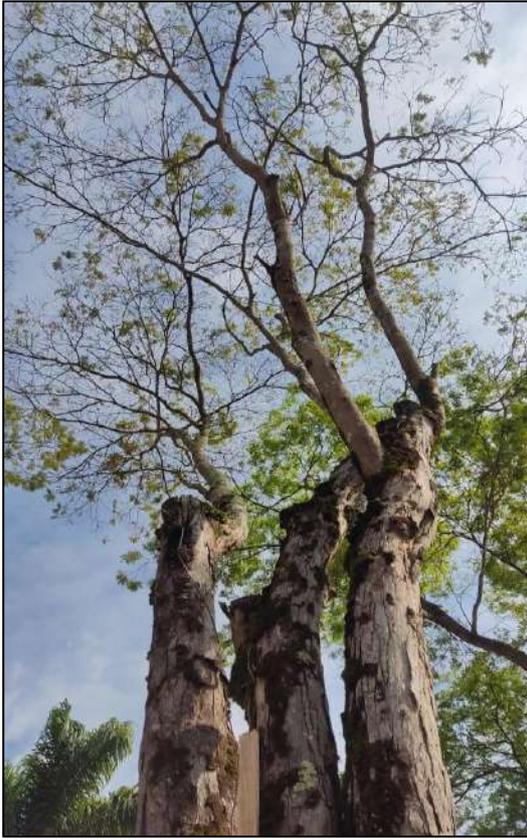
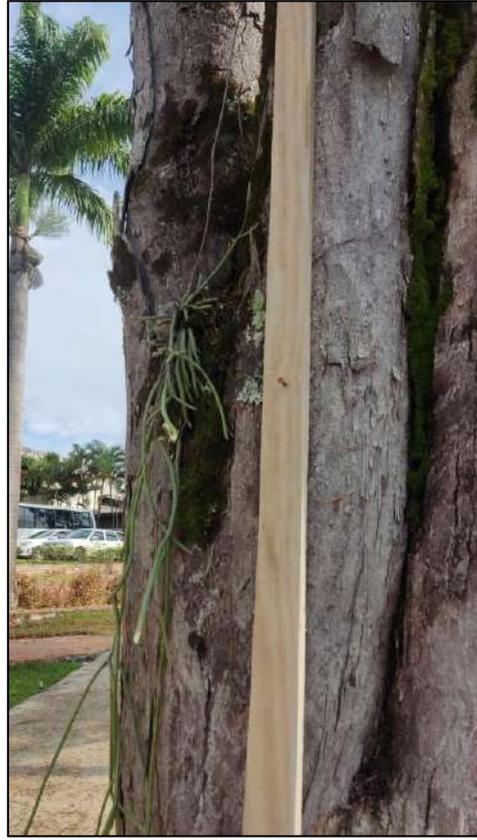
A árvore três é também um indivíduo bem estabelecido com flores e sementes, consta com DAP de 50 cm e classe de altura grande com mais 10 metros. Apresenta um estado fitossanitário de vigor baixo com presença de cupins, formigas e trepadeiras. Sua folhagem apresentou queda acentuada, com uma copa de densidade baixa e tamanho mediano e em seu tronco foi notado sinais de danos, como injúrias mecânicas, rachaduras e fendas. Apresenta sinais de poda eficaz, porém incorreta. Por ser uma árvore com possível risco de falha de alta consequência, e por estar em um local de circulação de carros e pessoas. **Logo há necessidade de realização do manejo, com a supressão da árvore número 3 tomando como base as características levantadas em campo.**

Árvore 3 – Visão da copa e injúria mecânica.

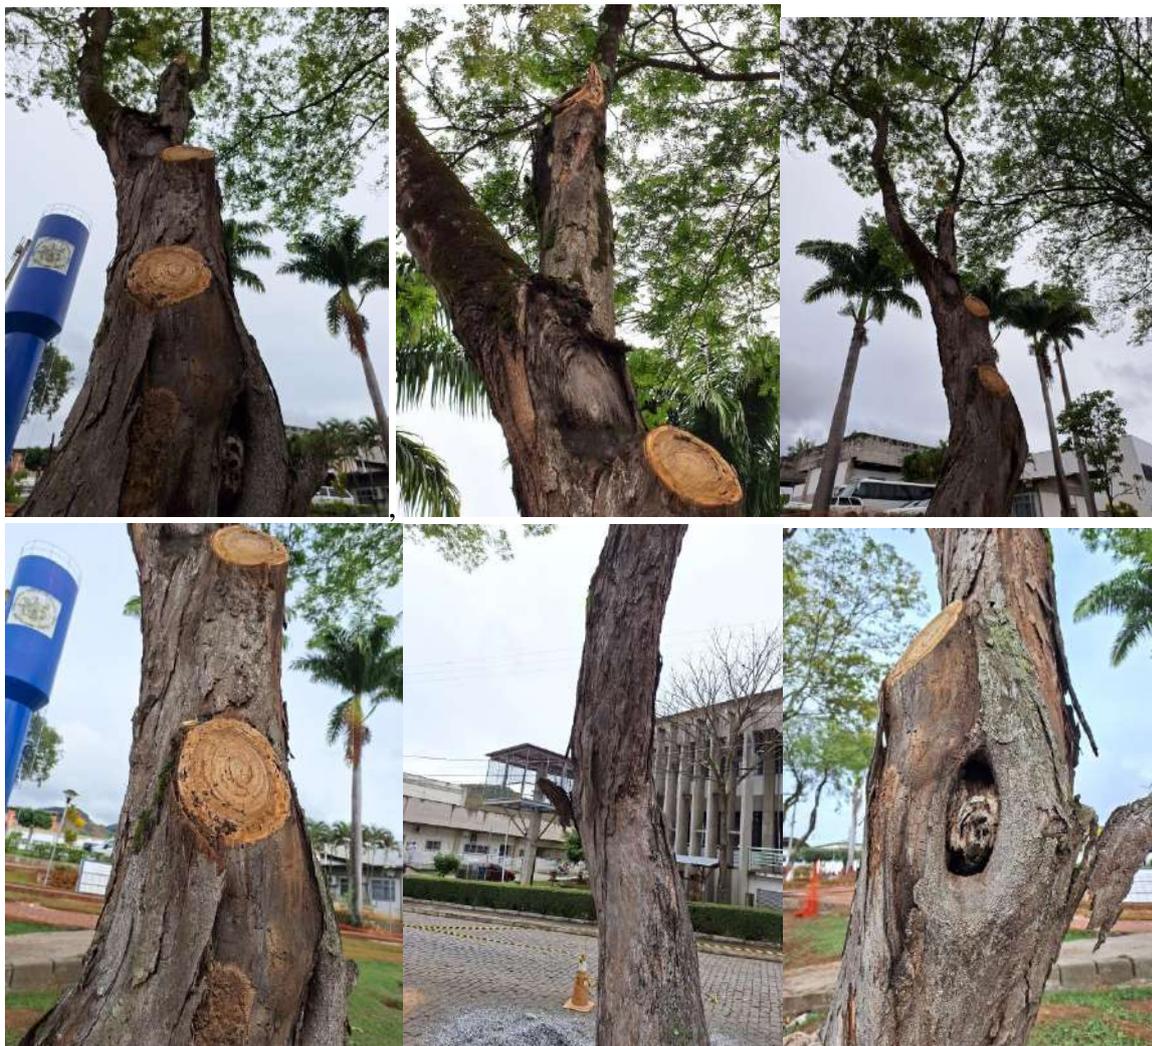
Características usadas para avaliação do indivíduo 4.

O Indivíduo foi classificado como grande, acima de 10 m de altura, com um DAP de 40,04 cm. Apresentava uma copa relativamente pequena, com baixa densidade, estando no estágio fenológico vegetativo e com baixo vigor, já sendo bem estabelecida. Ele possuía uma queda acentuada de folhas, bem como a presença de cupins por toda sua extensão. Apresentando então o aparecimento de falhas e de defeitos sendo eles, fissuras e fuste quebrado. Era notável que havia sido realizada uma poda drástica e incorreta pelo fato de o indivíduo já ser adulto, porém foi uma poda eficaz, visto que os galhos atrapalhavam a circulação de pedestres na área. Desta forma, baseando se em todos os dados, notasse que a uma possível probabilidade de falha, já que há a presença de pragas, tendo uma consequência de nível alto, levando em consideração a circulação de pessoas no local. Sendo assim, no estado geral há a necessidade de manejo para que sejam eliminadas as pragas presentes.

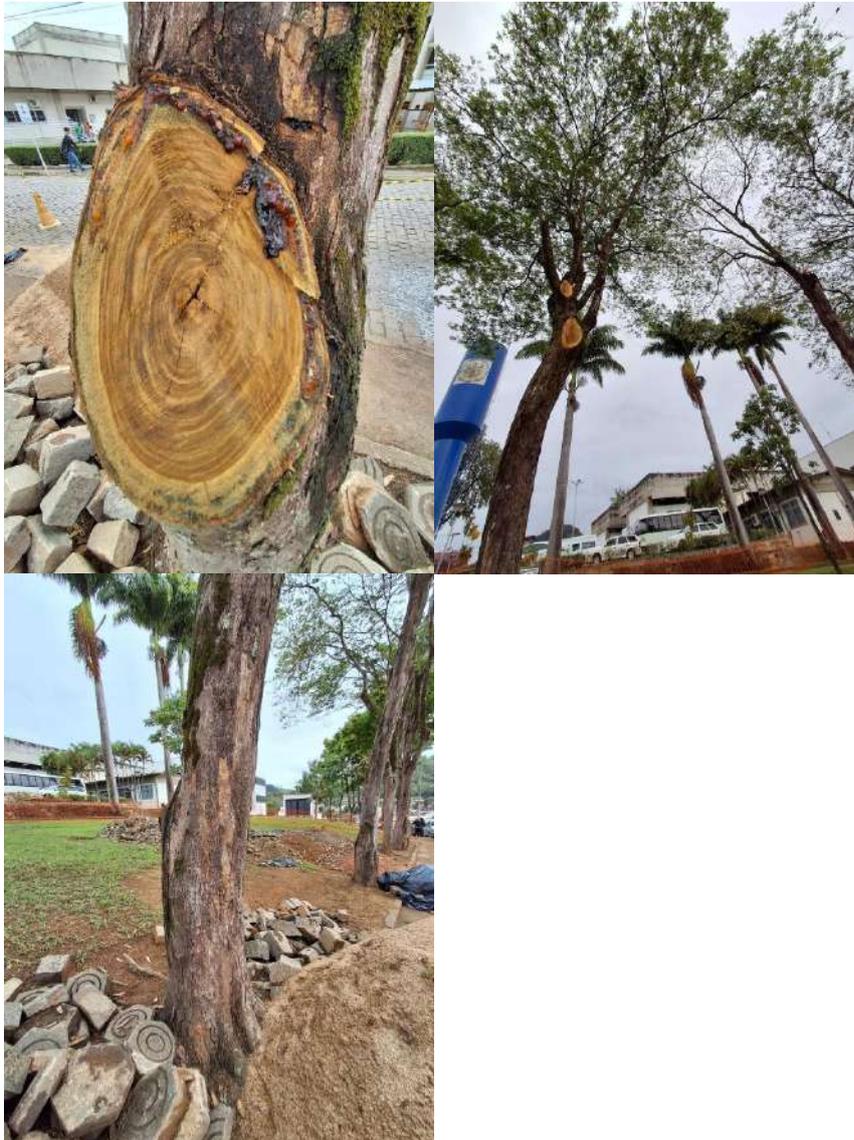
Características usadas para avaliação do indivíduo 5.

O Indivíduo foi classificado como grande, acima de 10 m de altura, com um DAP de 36,38 cm. Apresentava uma copa relativamente média, com uma densidade normal, estando no estágio

fenológico reprodutivo, com a presença de sementes, já sendo bem estabelecida com um vigor moderado. Apresenta-se com folhagem normal, bem como a presença de fungos na região onde foi realizada a poda. Era notável que havia sido realizada uma poda drástica e incorreta pelo fato de o indivíduo já ser adulto, porém foi uma poda eficaz, visto que os galhos atrapalhavam a circulação de pedestres na área. Desta forma, baseando se em todos os dados, notasse que a probabilidade de falha é improvável, porém caso ocorresse a consequência seria de nível alto, levando em consideração a circulação de pessoas no local. Sendo assim, no estado geral não há a necessidade de manejo para esse indivíduo.

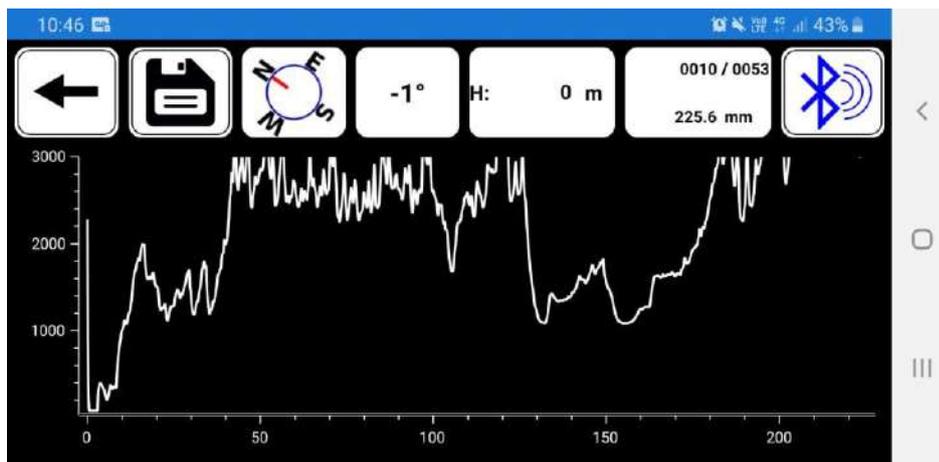
O Indivíduo foi classificado como grande, tendo acima de 10 m de altura, com um DAP de 27,85 cm. Apresentava uma copa relativamente baixa, de baixa densidade, estando no estágio fenológico reprodutivo, com a presença de sementes, já sendo bem estabelecida com um vigor baixo. Ele possuía uma queda acentuada de folhas, bem como a presença de cupins por toda

sua extensão. Apresentando então alguns defeitos como rachaduras, regiões ocas, fissuras, entre outros. Era notável que havia sido realizada uma poda drástica e incorreta pelo fato de o indivíduo já ser adulto, porém foi uma poda eficaz, visto que os galhos atrapalhavam a circulação de pedestres na área. Após o uso do equipamento de análise de risco “resistógrafo”, notasse por meio das análises gráficas que o cerne do indivíduo estava comprometido, visto que na região central o equipamento não apresentou nenhuma resistência ao fazer a perfuração (figura 6). Desta forma, baseando se em todos os dados, notasse que a probabilidade de falha é provável, tendo em vista o estado da árvore, tendo consequências de nível alto, levando em consideração a circulação de pessoas no local. **Sendo assim, no estado geral há a necessidade de supressão desse indivíduo.**

Análise feita a partir do Resistógrafo do indivíduo 6.

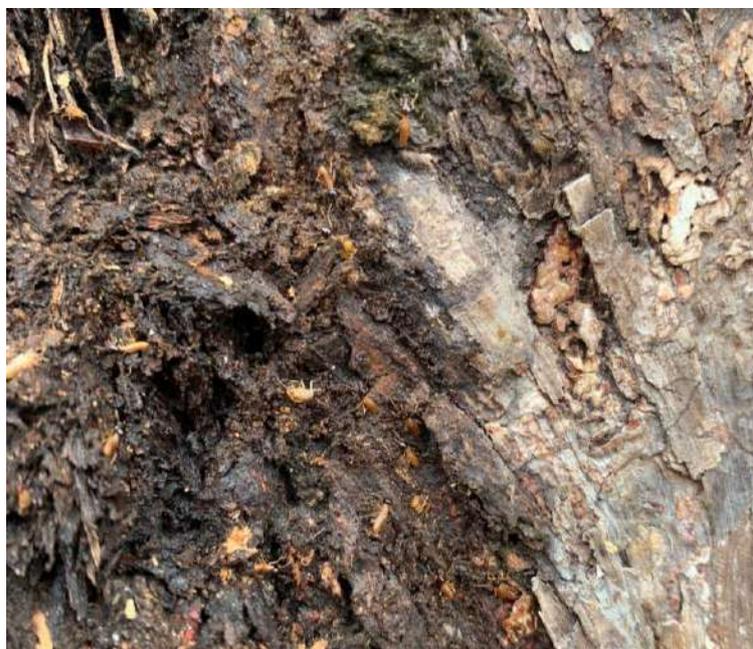
Árvore 8: A árvore de numeração 8 também é uma sibipiruna e pertence à classe de altura grande, com altura superior a 10 metros. Seu diâmetro à altura do peito (DAP) é de 57,29 cm. Apresenta uma copa de tamanho relativo grande, com densidade média de folhagem. Atualmente, está no estágio fenológico vegetativo e já está bem estabelecida na área, com vigor médio. A folhagem é moderada, foi encontrado rastros de cupim (Figura 2). Não possui falhas estruturais e não há trepadeiras presentes. Recebeu uma poda correta e eficaz. A probabilidade de ocorrer uma falha na árvore é possível, e a consequência de uma possível falha é considerada alta devido à localização em uma área de grande circulação de pessoas durante todo o dia e noite. Recomenda-se a implementação de um manejo integrado de pragas. Não possui nenhuma fiação próxima.

Presença de cupins em árvores de *Cenostigma pluviosum*.

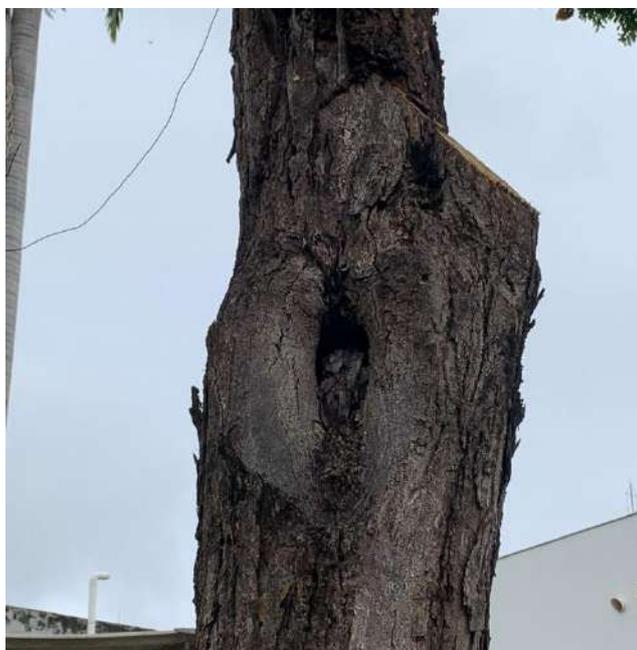
Árvore 9: A árvore de numeração 9 é outra sibipiruna da classe de altura grande, com altura superior a 10 metros. Seu diâmetro à altura do peito (DAP) é de 32,46 cm. O tamanho relativo da copa é médio, com densidade também média de folhagem. Encontra-se atualmente em estágio fenológico vegetativo e já está estabelecida na área com vigor médio. Sua folhagem é de tamanho médio e exibe sinais visíveis de cupins. Possui um buraco médio no tronco (Figura 3) e não há trepadeiras presentes. Foi submetida a uma poda correta e eficaz. A probabilidade de ocorrer uma falha na árvore é possível, e a consequência de uma possível falha é considerada alta, devido à localização em uma área de grande circulação de pessoas durante todo o dia e noite. Recomenda-se então, devido a probabilidade de queda, a supressão deste indivíduo. Não possui nenhuma fiação próxima.

Buraco presente no fuste da árvore de *Cenostigma pluviosum* número 9.

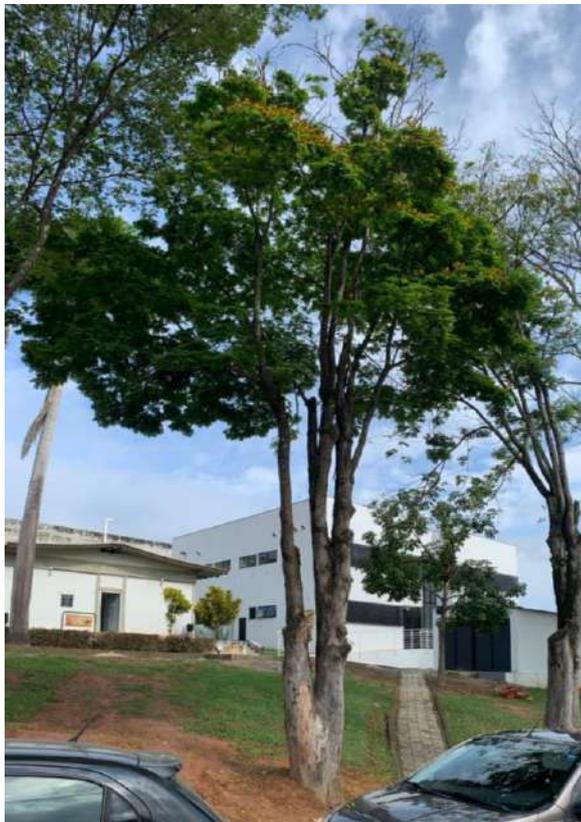
Árvore 10: A árvore de numeração 10 é mais uma sibipiruna da classe de altura grande, com altura superior a 10 metros. Seu diâmetro à altura do peito (DAP) é de 36,60 e 36,92 cm, pois apresenta uma bifurcação na base, consequentemente na altura de 1,30 m possui dois fustes. Apresenta uma copa de tamanho relativo grande, com densidade média de folhagem. Encontra-se atualmente em estágio fenológico reprodutivo. Está bem estabelecida na área e exibe vigor médio. Sua folhagem é alta, e há sinais visíveis de cupins. Não possui falhas estruturais. No entanto, a probabilidade de ocorrer uma falha na árvore é possível, e a consequência de uma possível falha é considerada alta, devido à localização em uma área de grande circulação de

peças durante todo o dia e noite. Portanto, recomenda-se a implementação de um manejo integrado de pragas. Não possui nenhuma fiação próxima.

Bifurcação presente na árvore de *Cenostigma pluviosum* número 10.

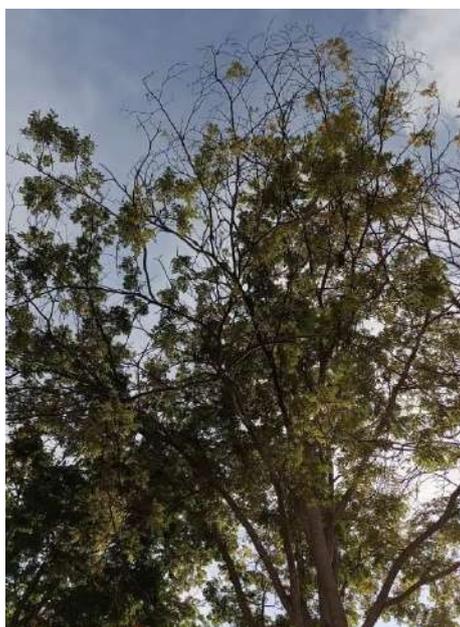
Ao analisarmos a primeira árvore, nos deparamos com uma sibipiruna em seu estado adulto, com uma queda de folhas acentuadas e uma poda drástica realizada em tronco, também conseguimos ver suas raízes expostas, mas não prejudicando a estrutura física do passeio. Não havia fiação sob as árvores. Ao decorrer de seu tronco encontramos caminhos de cupins, que podem estar prejudicando a saúde da árvore. Devido as problemáticas encontradas, é provável que futuramente essa árvore possa vir a falhar e sua consequência é de alto risco para aqueles que transitam por ali. Com essas observações, é indicado com que haja a necessidade de manejo, para mais bem cuidado com o ambiente e cuidado com esse bem precioso.

Visualização da copa

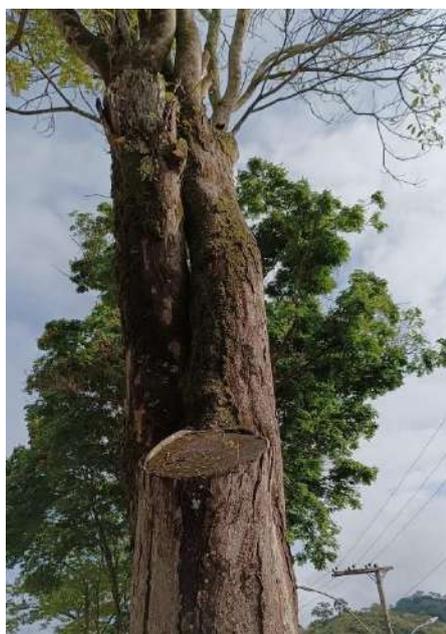
Poda Drástica

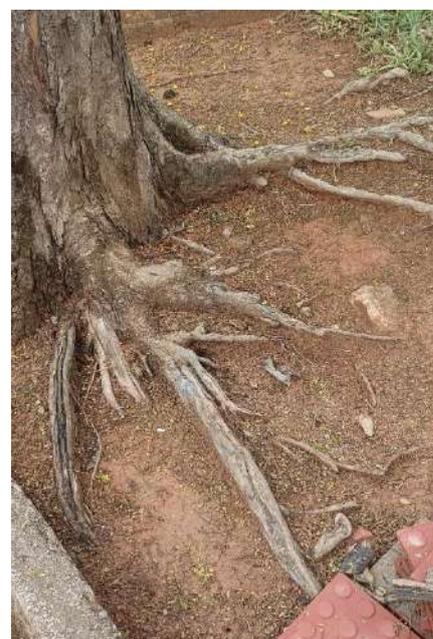
Raízes Aéreas

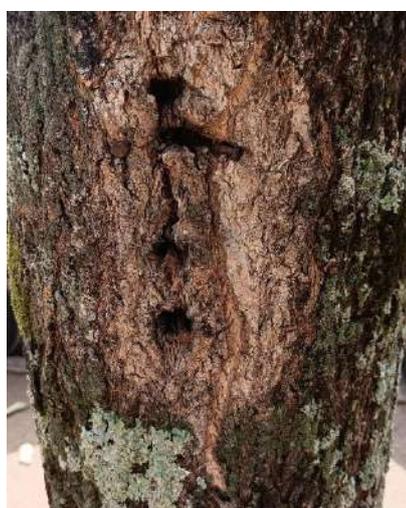
Na segunda espécie ali deparada, encontramos um ipê-rosa, com porte grande com seu grau estabelecido em renovação e sem nenhuma folhagem por temporada. A árvore encontrada possui cupins em seu fuste, com danos realizados pelas mesmas pragas que ali estão, também encontramos alguns pregos enfincados e enferrujados com o tempo postos ao decorrer do tronco. Não havia fiação sob as árvores. Devido as problemáticas citadas e encontradas, vemos a possibilidade provável de falha, com alta consequência, trazendo risco de queda e até mesmo ferir aqueles que transitam por ali. É indicado que esse ser tenha o manejo realizado para cuidado com o ambiente e com a saúde da espécie.

Buraco realizado por

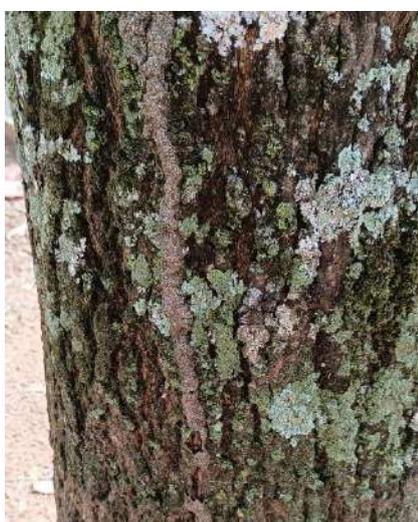
Caminho das pragas

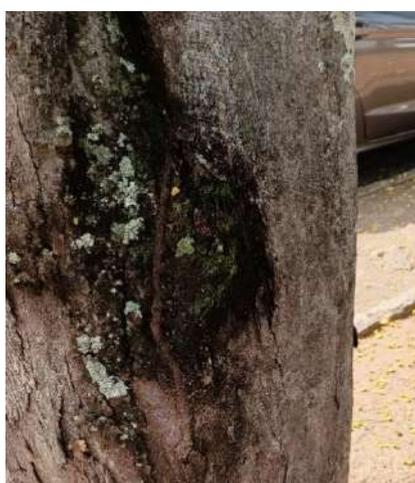
A terceira espécie ali encontrada foi a com maiores problemas, é uma árvore que sofreu com uma poda extremamente drástica, o que impede com que identifiquemos a espécie, sua folhagem e traz diversas problemáticas a saúde desse ser vivo. Não havia fiação sob as árvores. Foram encontrados cupins e um buraco causado pelas mesmas pragas, a árvore aparentava estar oca. Há uma provável falha a ocorrer, que pode ocasionar uma consequência alta de falha. Desta maneira é vista a necessidade de supressão.

Caminho feito por pragas

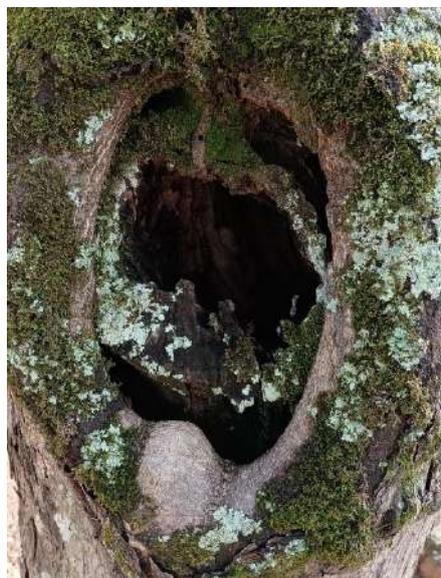
Buraco

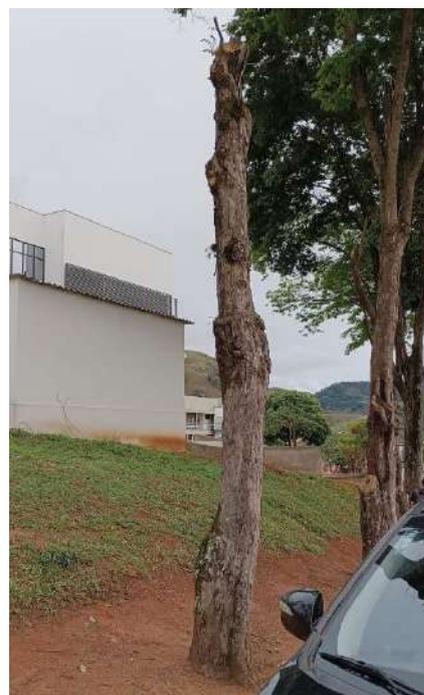
Visualização ampla da espécie

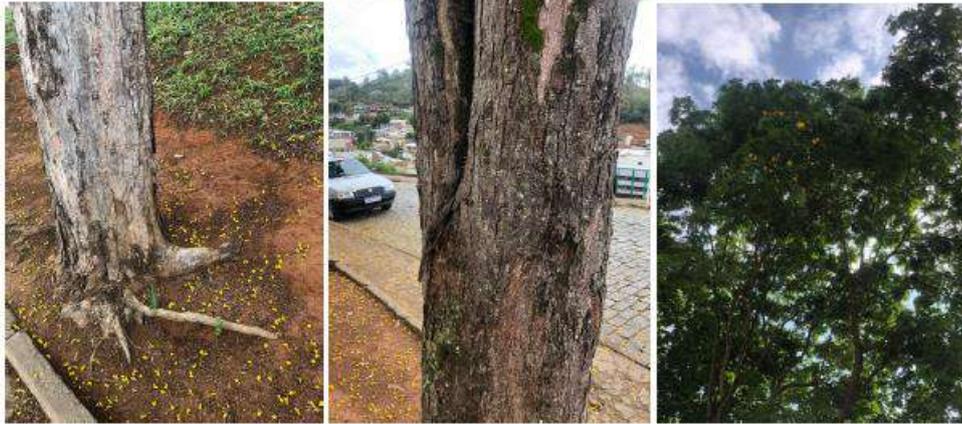
Figura 5 - Apresentação das características descritas da árvore 14ª

A 14^a Sibipiruna possui um DAP de 46,65 cm, sua copa estava média, com densidade e folhagem normal, e apresentava floração. A árvore em questão já estava estabelecida. Além disso, apresenta um histórico de podas incorretas e drásticas devido às tempestades ocorridas em 2019, com cortes inadequados em galhos de pequeno e médio porte. Possui defeitos nas raízes e no fuste devido a presença de agentes xilófagos.

Apresenta-se vigor médio. Portanto, a Sibipiruna provavelmente apresentará risco, cuja sua consequência será alta, havendo necessidade de manejo.

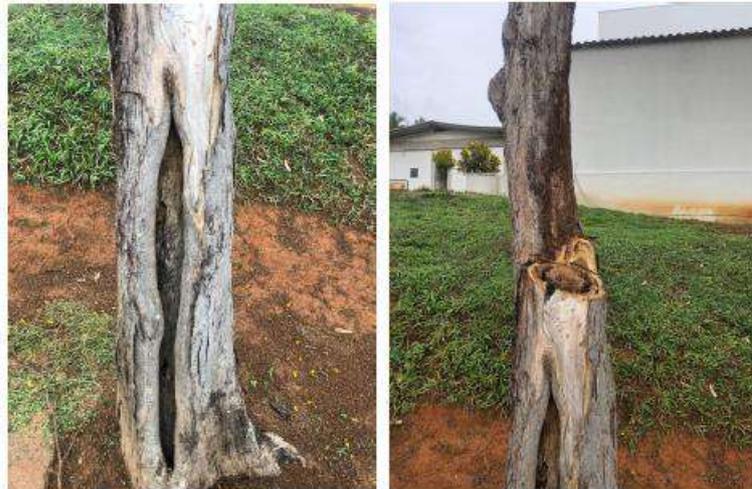
Figura 6 - Apresentação das características descritas da árvore 15ª

A 15^a sibipiruna possui um DAP de 35,98 cm, sua copa estava pequena, com densidade baixa, queda de folhas acentuadas, não apresentando floração. A árvore em questão estava em estado de senescência. Além disso, apresenta um histórico de podas incorretas e drásticas devido às tempestades ocorridas em 2019, com cortes inadequados em galhos de pequeno e médio porte. Possui defeitos nas raízes e no fuste devido a presença de agentes xilófagos (Figura 6). Seu vigor era baixo. Portanto, a Sibipiruna provavelmente apresentará risco, cuja sua consequência será alta, havendo necessidade de supressão.

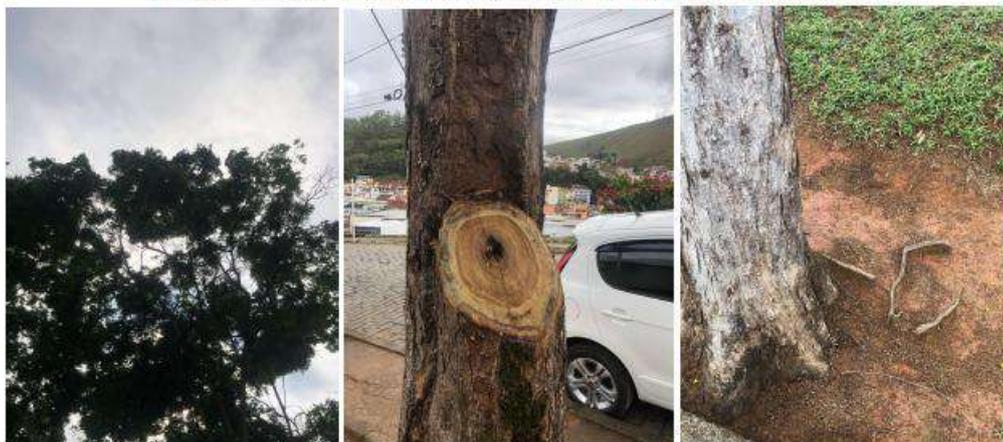
Figura 7 - Apresentação das características descritas da árvore 16ª

A 16^a Sibipiruna possuía um DAP de 50,31 cm, sua copa estava grande, com densidade alta, folhagem normal, e apresentava floração. A árvore em questão já estava estabelecida. Além disso, apresenta um histórico de podas incorretas e drásticas devido às tempestades ocorridas em 2019, com cortes inadequados em galhos de pequeno e médio porte. Possui defeitos nos troncos. Seu vigor era médio. Portanto, a Sibipiruna provavelmente apresentará risco, cuja sua consequência será alta, havendo necessidade de manejo.

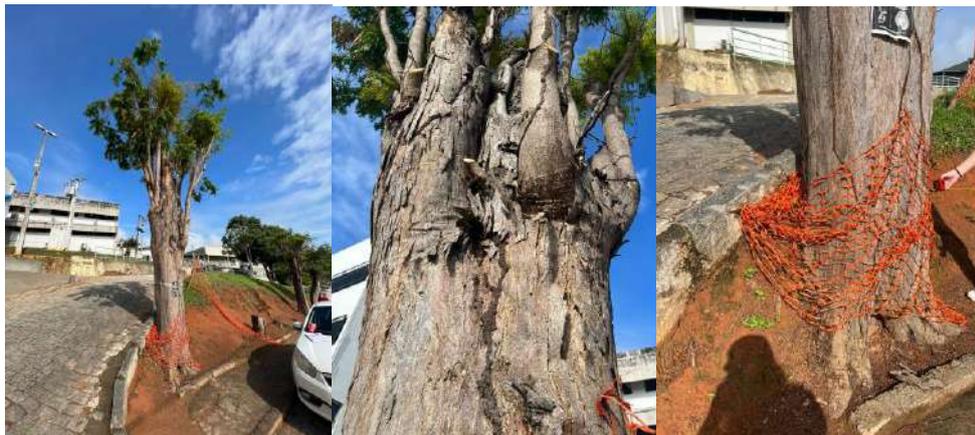
Imagens representante do indivíduo arbóreo 20.

Vigor: Ruim

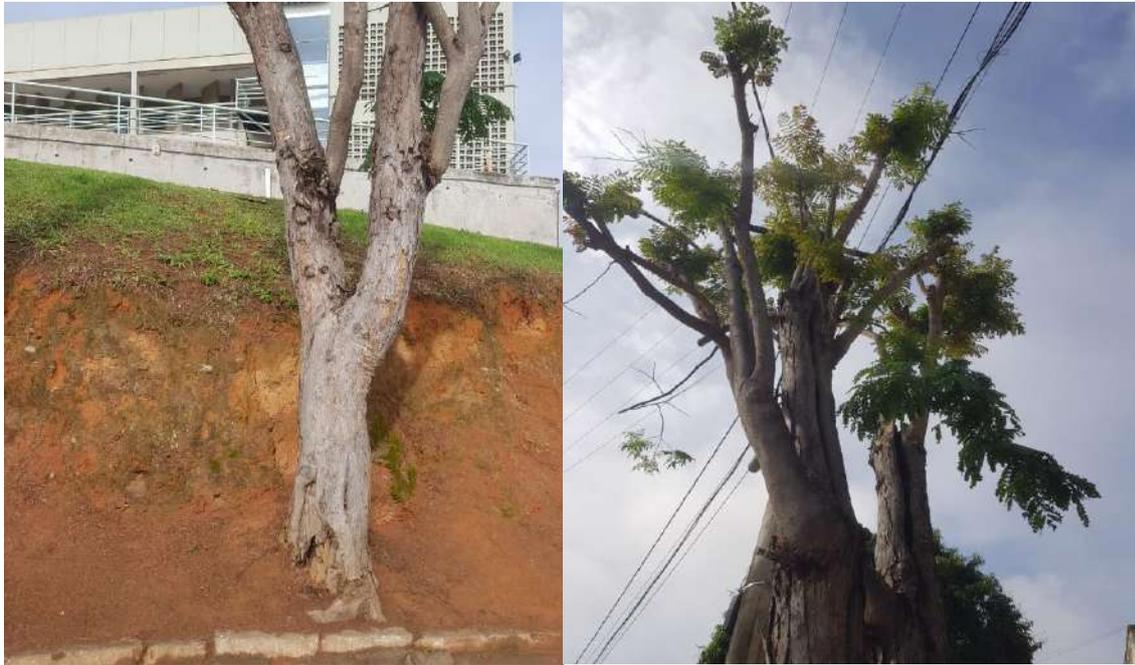
Árvore nº 23

Indivíduo arbóreo estabelecido em estado vegetativo de pequeno porte com DAP de 41,60 cm, não apresenta copa, foi realizada poda drástica, indicam defeitos no tronco causado por patógenos e raízes expostas.

Há necessidade de supressão deste indivíduo. Ainda, o mesmo encontra-se em um talude íngreme onde a área de crescimento das raízes não está adequado.

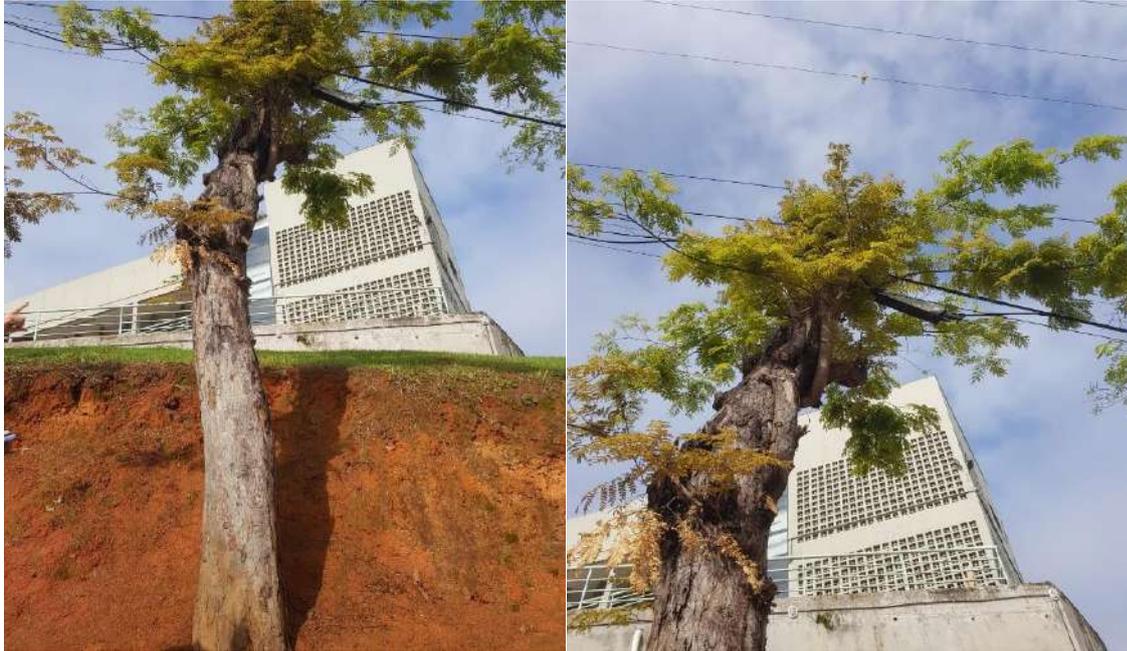
Árvore n° 24

Indivíduo arbóreo estabelecido em estado vegetativo de pequeno porte com DAP de 39,78 cm, não apresenta copa, apenas algumas folhas apontando clorose e poda drástica.

Há necessidade de supressão deste indivíduo. Ainda, o mesmo encontra-se em um talude íngreme onde a área de crescimento das raízes não está adequado.

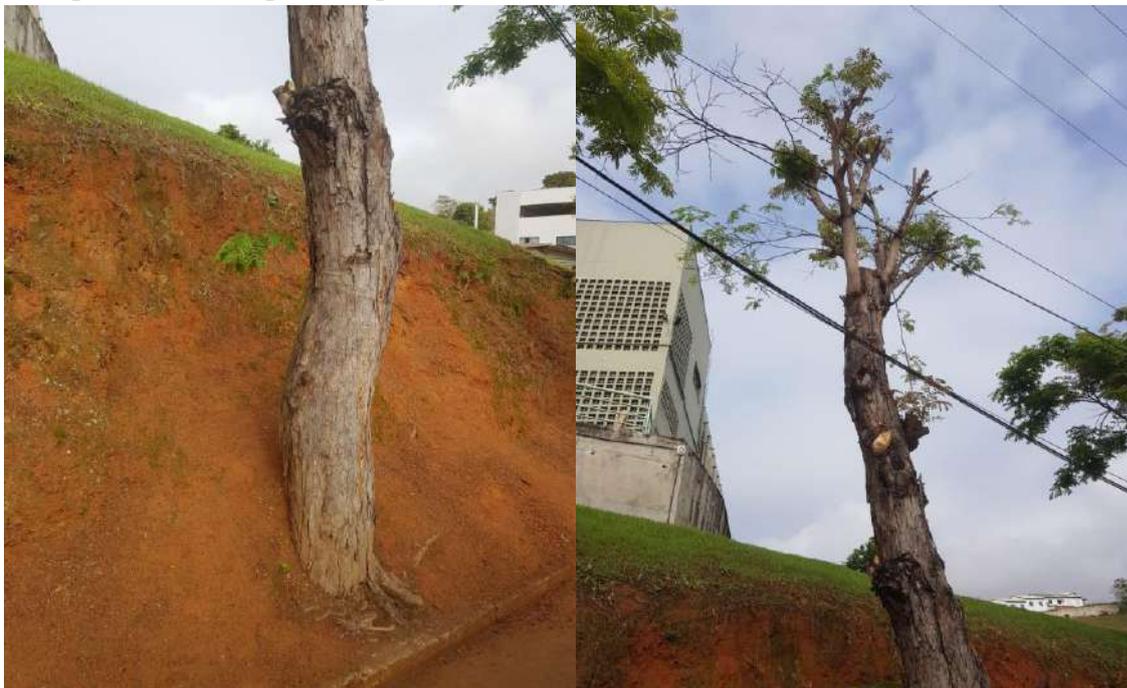
Imagem 4. Árvore n° 25

Indivíduo arbóreo estabelecido em estado vegetativo de pequeno porte com DAP de 42,65 cm, não apresentando copa, com poda drástica e defeitos no tronco e raízes.

Há necessidade de supressão deste indivíduo. Ainda, o mesmo encontra-se em um talude íngreme onde a área de crescimento das raízes não está adequado.

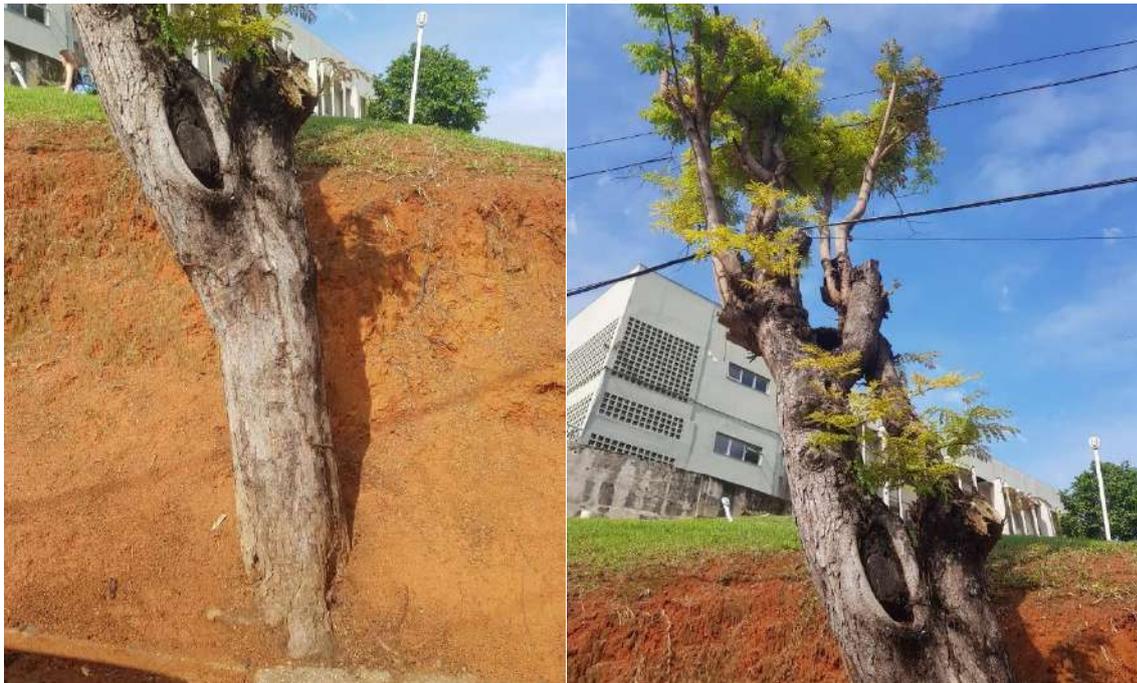
Imagem 5. Árvore n° 27

Indivíduo arbóreo estabelecido em estado vegetativo de pequeno porte com DAP de 41,60 cm, não apresentando copa, com poda drástica e imperfeições no tronco e raízes.

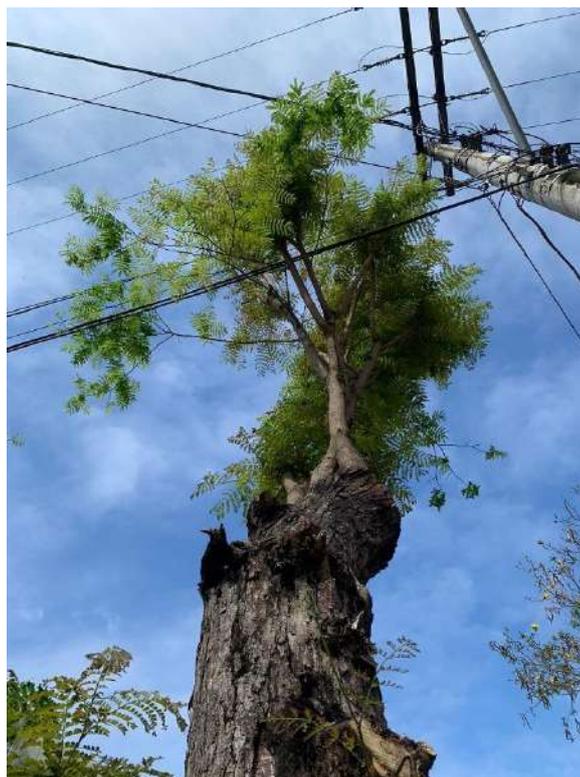
Árvore de *Cenostigma pluviosum* número 29.

Árvore 29: A árvore de numeração 29 é uma sibipiruna de classe de altura pequena, com altura abaixo de 5 metros. Seu DAP é de 41,06 cm. Apresenta uma copa de tamanho relativo pequeno, com densidade baixa de folhagem. Encontra-se atualmente em estágio fenológico vegetativo e está em estágio de renovação, demonstrando vigor baixo. Sua folhagem é moderada, exibindo sinais visíveis de cupins. Possui uma falha em seu tronco e não há trepadeiras presentes, mas existe uma fiação que passa por cima ineficaz, o que pode afetar sua saúde. A probabilidade de ocorrer uma falha na árvore é possível, e a consequência de uma possível falha é considerada alta devido à localização em uma área de grande circulação de pessoas durante todo o dia e noite. Recomenda-se a supressão da árvore, visto que a mesma se encontra abaixo de uma fiação e está muito próxima do barranco.

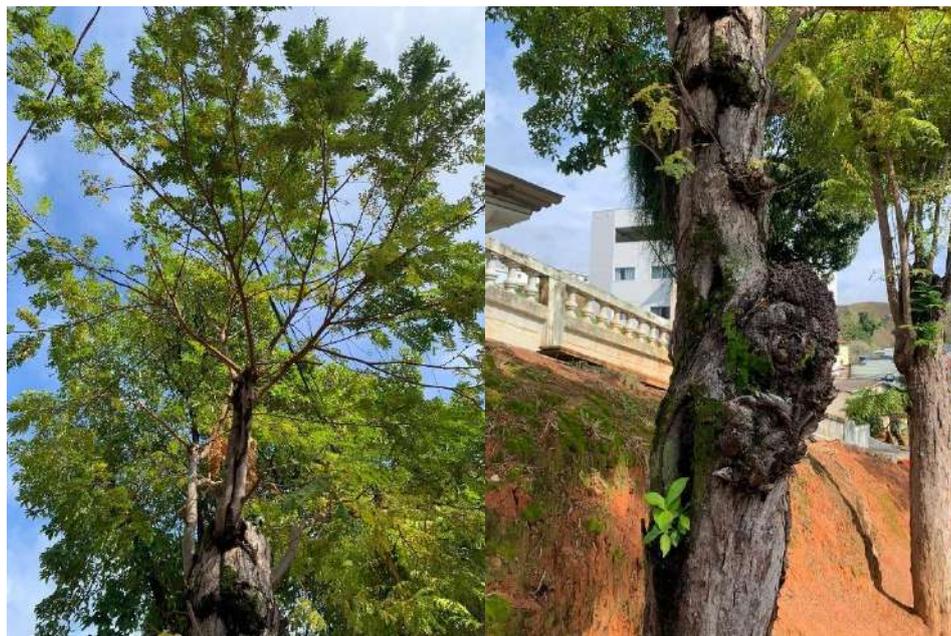
Árvore 30: A árvore de numeração 30 é outra sibipiruna da classe de altura pequena, com altura abaixo de 5 metros. Seu DAP é de 26,42 cm. Apresenta uma copa de tamanho relativo pequeno, com densidade baixa de folhagem. Encontra-se atualmente em estágio fenológico vegetativo e está em estágio de renovação, demonstrando vigor baixo. Sua folhagem é moderada, exibindo sinais visíveis de cupins. Não possui falhas em sua estrutura e não há trepadeiras presentes. Foi submetida a uma poda drástica e ineficaz, o que pode afetar sua saúde. A probabilidade de ocorrer uma falha na árvore é possível, e a consequência de uma possível falha é considerada alta devido à localização em uma área de grande circulação de pessoas durante todo o dia e noite. Recomenda-se a supressão dessa árvore, pois também se encontra abaixo da passagem de fios de rede elétrica, e está muito próxima do barranco.

Árvore de *Cenostigma pluviosum* número 30, atualmente em estágio fenológico vegetativo e está em estágio de renovação.

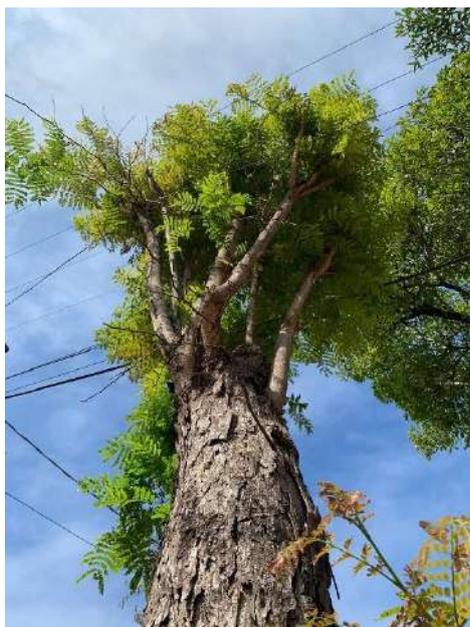
Árvore 31: A árvore de numeração 31 é mais uma sibipiruna da classe de altura pequena, com altura abaixo de 5 metros. Seu DAP é de 33,74 cm. Apresenta uma copa de tamanho relativo pequeno, com densidade baixa de folhagem. Encontra-se atualmente em estágio fenológico vegetativo e está em estágio de renovação, demonstrando vigor baixo. Sua folhagem é alta, exibindo sinais visíveis de cupins. Não possui falhas em sua estrutura e não há trepadeiras presentes, mas existe uma fiação muito próxima, podendo causar algum dano futuro. Foi submetida a uma poda drástica e ineficaz, o que pode afetar sua saúde. A probabilidade de ocorrer uma falha na árvore é possível, e a consequência de uma possível falha é considerada alta devido à localização em uma área de grande circulação de pessoas durante todo o dia e noite. Recomenda-se a supressão da árvore, pois também se encontra abaixo da passagem de fios de rede elétrica, e está muito próxima do barranco.

Árvore de *Cenostigma pluviosum* número 31 abaixo da passagem de fios de rede elétrica.
