**LAUDO TÉCNICO – INVENTÁRIO, DIAGNÓSTICO E ANÁLISE DE RISCO DA
ARBORIZAÇÃO *Campus Alegre***

RELATÓRIO DE INVENTÁRIO E DIAGNÓSTICO DA ARBORIZAÇÃO DA UFES - ALEGRE

Data da avaliação: 29/08/2023

Local: Universidade Federal do Espírito Santo- UFES- Campos Alegre
Alto Universitário, S/N - Guararema, Alegre - ES, 29500-000

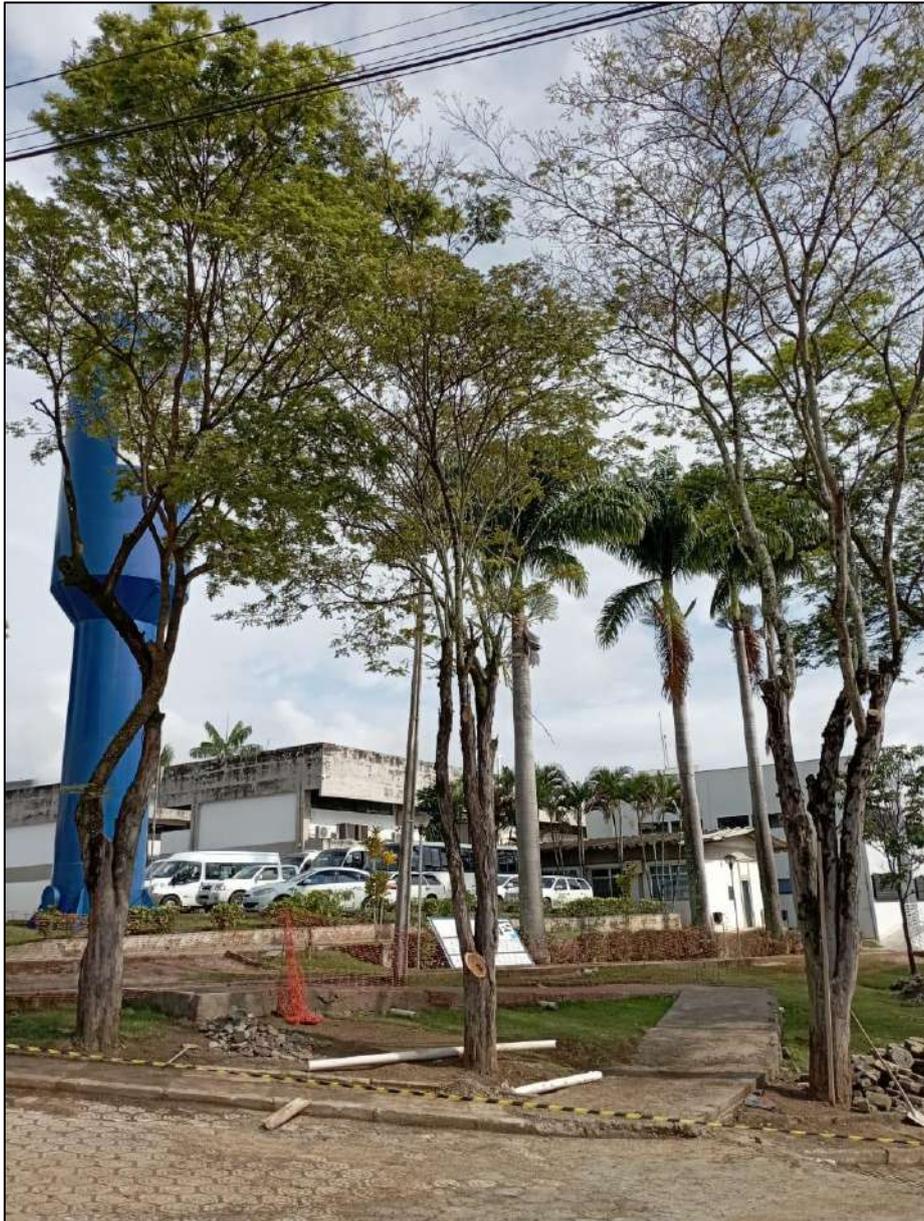
Árvore 1 – Visão da copa, dados de brocas e trepadeiras

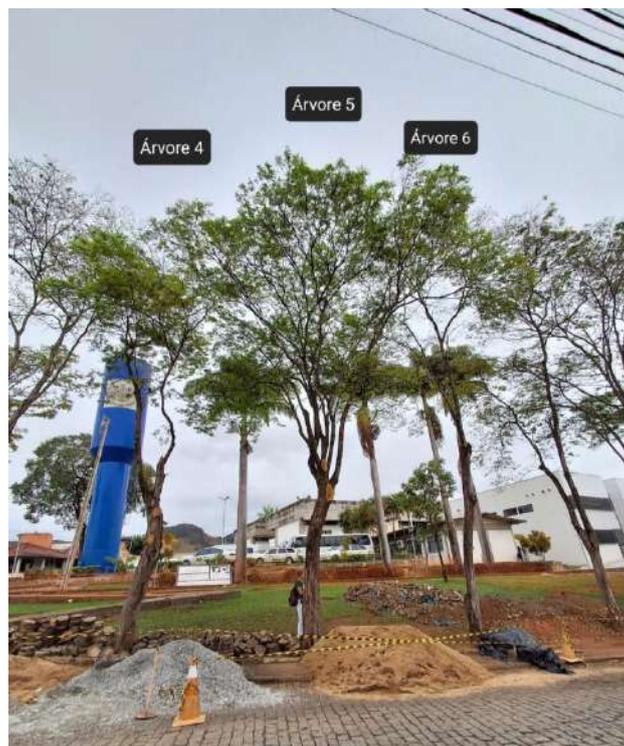
- **Árvore 4**

O Indivíduo foi classificado como grande, acima de 10 m de altura, com um DAP de 40,04 cm. Apresentava uma copa relativamente pequena, com baixa densidade, estando no estágio fenológico vegetativo e com baixo vigor, já sendo bem estabelecida. Ele possuía uma queda acentuada de folhas, bem como a presença de cupins por toda sua extensão. Apresentando então o aparecimento de falhas e de defeitos sendo eles, fissuras e fuste quebrado. Era notável que havia sido realizada uma poda drástica e incorreta pelo fato de o indivíduo já ser adulto, porém foi uma poda eficaz, visto que os galhos atrapalhavam a circulação de pedestres na área. Desta forma, baseando se em todos os dados, notasse que a uma possível probabilidade de falha, já que há a presença de pragas, tendo uma consequência de nível alto, levando em consideração a circulação de pessoas no local. Sendo assim, no estado geral há a necessidade de manejo para que sejam eliminadas as pragas presentes.

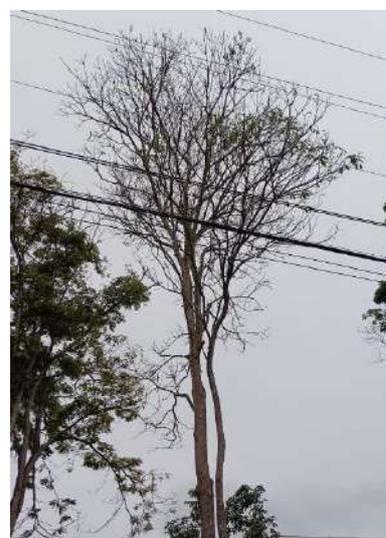
Árvore 13

Caminho das pragas

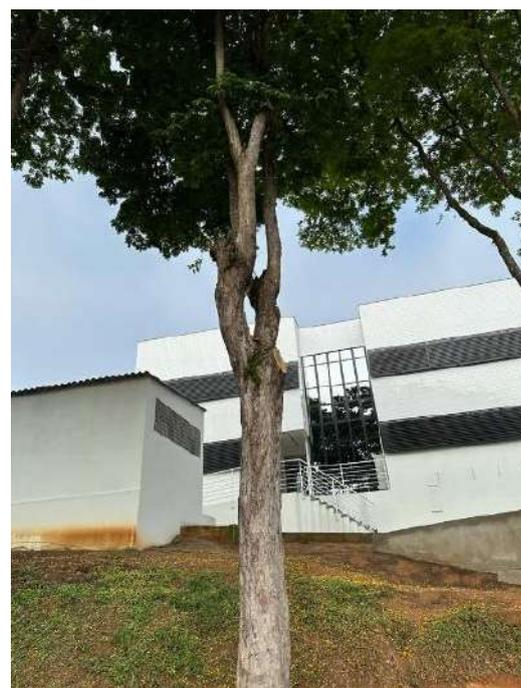
Identificação: Indivíduo 19

Defeitos: Fissura

Após uma avaliação detalhada das três espécies de Sibipiruna presentes no local em questão, é recomendado que essas árvores não sejam suprimidas ou retiradas. A preservação dessas árvores é altamente benéfica tanto do ponto de vista ambiental quanto estético. O manejo correto dessas árvores não apenas preserva um importante componente do ecossistema local, mas também promove uma atmosfera saudável e esteticamente agradável para os habitantes e frequentadores da área. Portanto, a supressão das Sibipirunas não é aconselhável, e medidas de conservação devem ser implementadas para garantir seu bem-estar contínuo e sua contribuição positiva para o ambiente e a paisagem.
